Monitoring plaža u Crnoj Gori

Beach monitoring in Montenegro

3. Erozija plaže Mogren

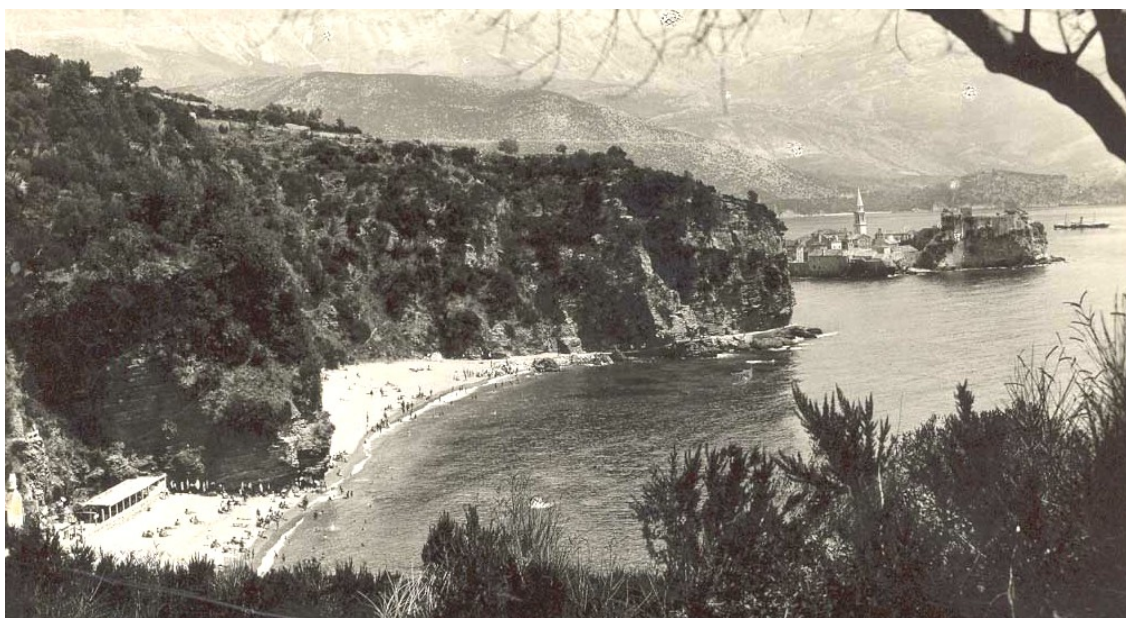
Dužina plaže Mogren iznosi približno 300 metara, dok je prosečna širina plaže 20 metara. Plaža je pokrivena krupnim peskom crvene boje. Plaža je strmim stenovitim grebenom podeljena na dva približno jednaka dela. Izgled plaže Mogren iz 1931. godine prikazan je na Slici 1. Može se uočiti da su u to vreme obe plaže bile povezane, to jest da se stenoviti greben na sredini plaže nalazio na suvom. U zaleđu plaže nalazi se veoma strmo brdo Spas, pa je pristup plaži sa kopna moguć samo pešačkom stazom iz pravca Budve.

Slika 1 Izgled plaže Mogren iz 1931. godine

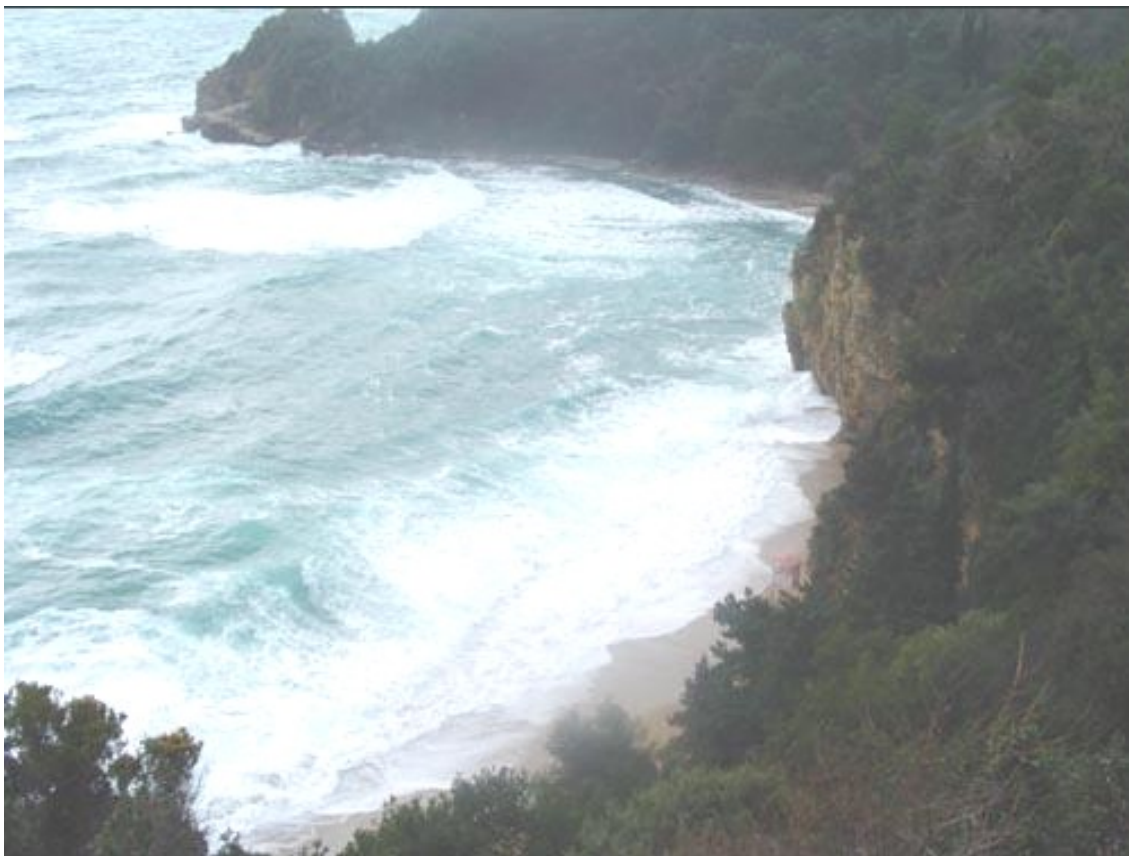
Slika 2 Izgled plaže Mogren pri dejstvu talasa

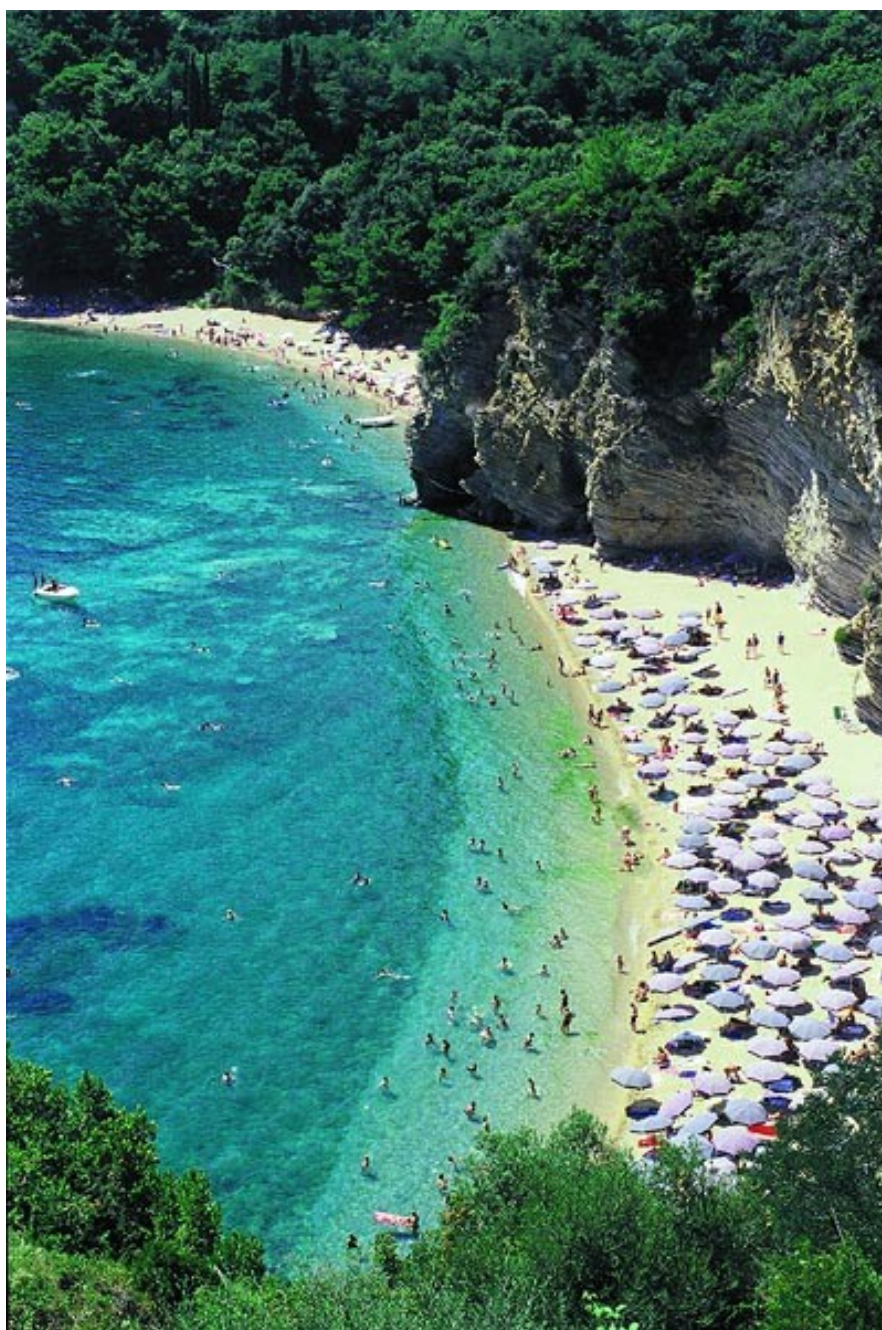
Sadašnji izgled plaže Mogren je prikazan na Slici 3. Jasno se uočava da je središnji greben u vodi, i da nije moguće preći suvozemnim putem sa jednog na drugi deo plaže Mogren. Takođe se može uočiti da sadašnji početni potopljeni deo plaže, zbog plitke vode i peskovitog dna, ima veoma svetlu boju. Upoređenjem te slike sa izgledom plaže iz 1931. godine, moglo bi se zaključiti da spoljna kontura sadašnjeg potopljenog dela plaže približno odgovara nekadašnjoj liniji obale. Grubo bi moglo proceniti da je u proteklih sedamdestak godina širina plaže Mogren smanjena za jednu trećinu, sa 30 na sadašnjih 20 m.

Slika 3. Sadašnji izgled plaže Mogren

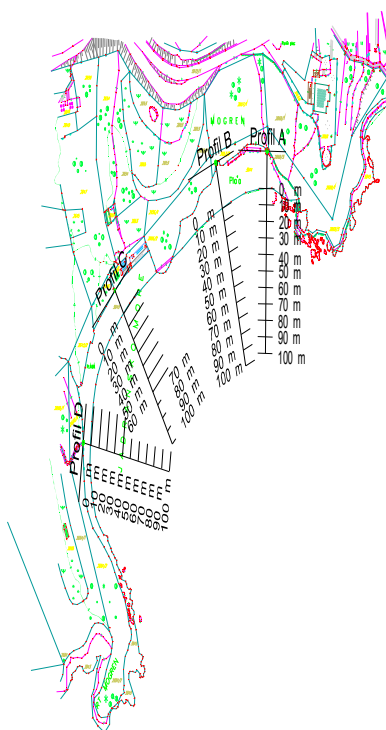
Promene plaže Mogren praćene su na četiri kontrolna profila, po dva na obe polovine plaže. Položaj kontrolnih profila prikazan je na Slici 4. Položaj kontrolnih profila prikazan je na Slici 4. Može se uočiti da su snimanja poprečnih profila pod vodom vršena do udaljenosti od 100 m od linije obale. Na toj udaljenosti dubine vode dostižu vrednosti od oko 7 metara. Imajući u vidu karakteristike talasa pri jaćim nevremenima, gde visine talasa retko premašuju vrednost od 5 m, može se zaključiti da je snimanjima praktićno obuhvaćena celokupna priobalna zona u kojoj se odvija znaćajnije kretanje nanosnih formacija. Naime, intenzivno kretanje nanosnih formacija na morskome dnu se odvija od linije loma talasa do obalne linije. Talasi visine 5 m i periode 9 s, lome se na plaži Mogren na dubinama između 5 i 6 metara.

Slika 4 Položaj kontrolnih profila na plaži Mogren

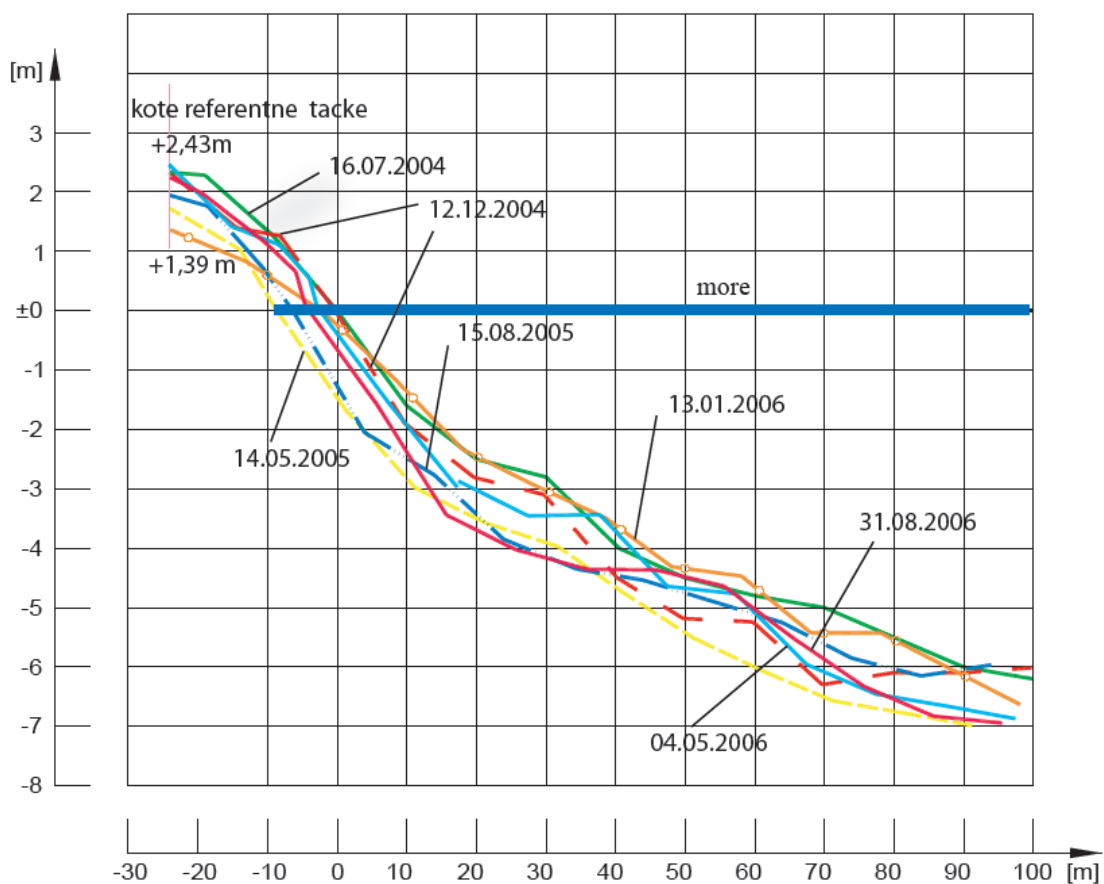
Rezultati prvih sedam snimanja plaže, koja približno prate godišnja doba, ukazuju da se najintenzivnije promene dešavaju u zoni profila A. Na Slici 5 prikazani su rezultati snimanja poprećnog profila plaže na profilu A. Može se uočiti da se tokome dosadašnjeg perioda monitoringa odvijale znaćajne promene, kako na suvom delu plaže, tako i pod vodom. Na dubini od oko 5m, varijacije promena kote morskog dna iznose

oko 1,5 m. U periodu od dve godine (jul 2004 i avgust 2006. godine) došlo je do smanjenja širine plaže za oko 4 m. Međutim, jasno je uočljiva i cikličnost promena na plaži. Najintenzivnija erozija registrovana je tokom zimskog perioda 2004-2005. godine. Između snimanja u decembru 2004 i maju 2005. godine širina plaže je smanjena za skoro 10 m. Izgled profila A u maju 2005. godine odgovarao bi takozvanom zimskom profilu plaže Mogren. Logično je pretpostaviti da su se tokom te zime javljala nevremena sa pojavom talasa velikih visina. Sa druge strane letnji profili plaže (jul 2004, i avgust 2005 i 2006. godine) pokazuju da da postoji jasna tendencija da se tokom leta deo erodiranog materijala vraća na obalu. Međutim, zbog nedostatka prirodnog priliva nanosa na plažu, evidentno je smanjenje širine plaže. Smanjenje širine plaže konstatovano je i za ostale plaže obahvaćene projektom monitoringa.

Slika 5 Promene poprečnog profila A na plaži Mogren

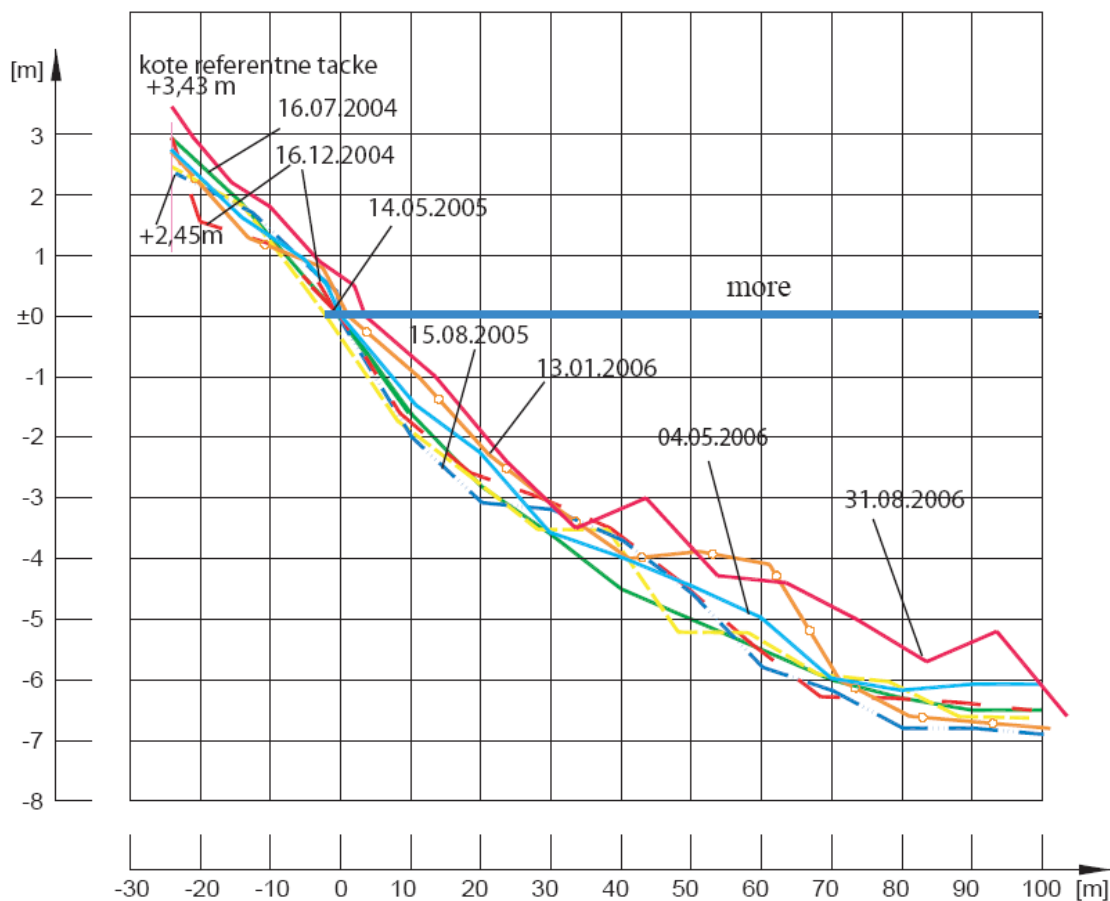
Rezultati snimanja poprečnog profila B plaže Mogren prikazani si na Slici 6. Generalno govoreći promene na profilu B plaže Mogren su nešto manje izraženije u odnosu na profil A. Taj zaključak se ne odnosi na zonu po vodom, na dubinama između 3 i 7 metara. U toj zoni varijacije kota morskog dna iznose oko 1,5 m tokom dosadašnjeg perioda monitoringa. Na Slici 6 se jasno uočavaju i podvodni pragovi na morskome dnu. Podvodni pragovi su indikator lokacija lomljena najvećih talasa tokom zimskog perioda. Može se pretpostaviti da podvodni pragovi značajno utiču na

redukciju visina talasa. Zbog toga promene na suvozemnom delu plaže nisu preterano izražene.

Slika 6. Promene poprečnog profila B na plaži Mogren
