Završni izvještaj Monitoringa obalnih procesa na plažama Petrovac, Pržno i Mogren sadrži prve podatke o kretanju pijeska unutar litoralne zone plaža (lice (planum) plaže - kopneni dio i pod vodom u zoni dejstva talasa tj. do 10 m dubine), kao i ostale parametre o obliku i vrsti morskog dna i stanju erozije unutar slivnih zona odabranih plaža. Ovi rezultati su od ključne važnosti za izradu studija kojima se predviđaju radovi na stabilizaciji plaža, njihovoj revitalizaciji ili izgradnji objekata za zaštitu od erozije.

MONITORING PLAŽA

BUDVA

Januar, 2006. godine.

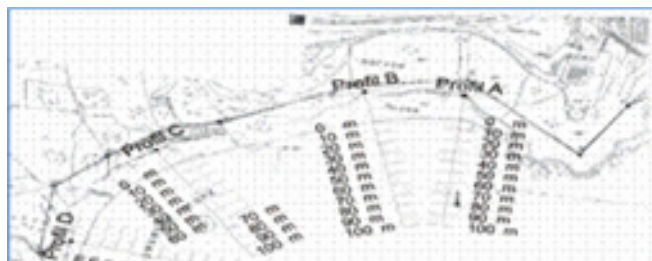
Plaža Mogren

Na plaži Mogren određena su 4 profila, A i B na plaži Mogren I, i C i D na plaži Mogren II. Opšta ocjena nakon 5 ciklusa mjerenja je da je profil A najizloženiji erozionim procesima prouzrokovanim talasima, gdje je izmjerena najveća erozija pijeska, odnosno, smanjenje veličine plaže. Slijede rezultati po profilima poslednjeg mjerenja (januar 2006) u odnosu na prvo mjerenje tokom jula 2004. godine:

Profil A: širina lica plaže smanjena je za 2,25 m. U podvodnom dijelu nivo pijeska se povećao tako da je nakon ovog snimanja srednji nivo pijeska identičan sa prvim snimanjem iz 16.07.2004. godine.

Profil B: na licu plaže proces erozije je intenziviran tako da je nivo pijeska smanjen za cca 35 cm, a širina lica je ostala ista, nagib plaže se povećao za 7°. U podvodnom dijelu, dejstvom talasa istaloženo je cijelom dužinom cca 45 cm pijeska, takođe, formiran je podvodni prag na 60 - om metru od obale i dubini od 4,10 m.

Profil C: širina lica plaže nakon petog snimanja nije promijenjena u odnosu na ranija mjerenja, dok se u podvodnom dijelu plaže u odnosu na početno snimanje nivo pijeska povećao - istaložio za cca 35 cm.

Profil D: širina lica plaže smanjila se za 4,1 m, dok konfiguracija dna na profilu je izrazito izlomljena i stjenovita, tako da se pijesak kreće i zadržava u škarpama i pukotinama, ali neki nivo pijeska u odnosu na prvo mjerenje se ipak zadržao.

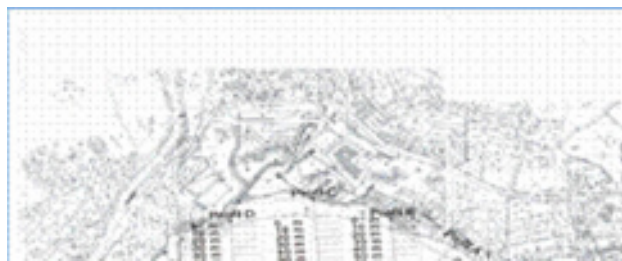
Plaža Pržno

Na plaži Pržno su određena 4 profila: A,B,C i D. Erozijska je veoma intenzivna na ovoj plaži, što pokazuje smanjena površina plaže na profilima A,B,C, međutim, konstatovano je da se erodirani pijesak zadržava u akvatorijumu plaže Pržno.

Povećanje debljine pješčanog nanosa na profilu D je prouzrokovano produkcijom nanosa sliva koji gravitira plaži, što znači da bi se regulacijom bujičnih kanala mogao obezbijediti stalan priliv sedimenta za prihranjivanje plaža. Slijede rezultati mjerenja (januar 2006) u odnosu na prvo mjerenje tokom jula 2004. godine:

Profil A: širina lica plaže smanjila se za 4,0 m. Na podvodnom dijelu profila A u odnosu na prvo snimanje nivo pijeska je ostao isti.

Profil B: pozicioniran je tako da se nalazi cijelom svojom dužinom pod morem i evidentirana je za cca 49 cm pijeska duž cijelog profila.

Profil C: snimak poprečnog profila na suvozemnom dijelu plaže nakon petog mjerenja je skoro identičan prvim snimkom od 13.07. 2004. god.

Profil D: širina poprečnog profila na suvozemnom dijelu plaže se smanjila za 3,5 m. U podvodnom dijelu profila D debljina pijeska u odnosu na prvo snimanje povećala 35 cm.

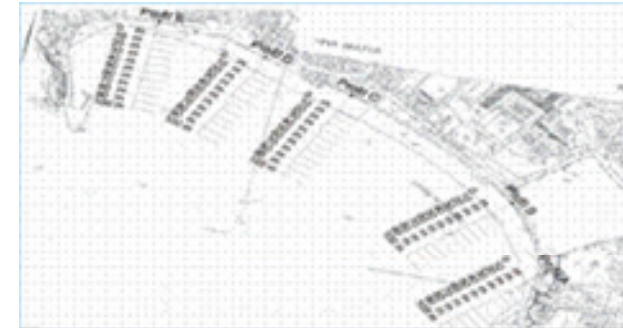
Plaža Petrovac

Od 5 profila na plaži Petrovac, intenzitet erozije pijeska na suvozemnom dijelu je najintenzivniji na profilima A,C i D. Kako je i na ovoj plaži evidentirana velika produkcija nanosa u slivu koji joj gravitira, jedan od načina smanjenja deficita pijeska bi trebao biti i rekonstrukcija bujičnih tokova radi boljeg priliva sedimenta za prirodno prihranjivanje plaže. Slijede rezultati mjerenja (januar 2006) u odnosu na prvo mjerenje tokom jula 2004. godine:

Profil A : u odnosu na početno mjerenje profila od 14.07.2004. godine širina poprečnog profila smanjena je za 4,06 m, pod vodom nivo pijeska je erodirao - smanjio se za 73 cm.

Profil B : širina lica erodirana je ostala ista, ali je debljina pijeska smanjena za 72 cm. Pod morem na profilu B u odnosu na prvo mjerenje ipak je došlo do znatnog taloženja pijeska u prosjeku oko 77 cm duž cijelog profila pod morem.

Profil C : u odnosu na početno snimanje širina lica plaže erodirana je za 4,3 m, dok je debljina pijeska erodirana za 104 cm. U podvodnom dijelu profila debljina pijeska smanjila se za 23 cm.

Profil D : širina lica plaže smanjena je za 3,2 m, debljina pijeska je smanjena za 77 cm u prosjeku. U podvodnom dijelu plaže nakon 5 mjerenja debljina pijeska se povećala za 30 cm.

Profil E : debljina pijeska na licu plaže smanjena je za 51 cm, a u podvodnom dijelu profila u odnosu na početno stanje nivo pijeska je ostao isti.
